# *Trilly Story:*

*La Vecchia Signora in CLINKER al deposito.....*

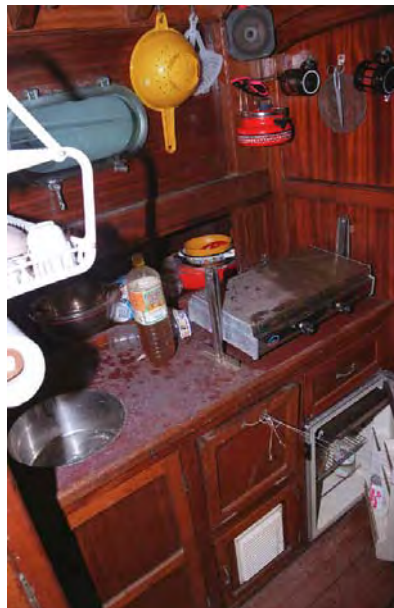
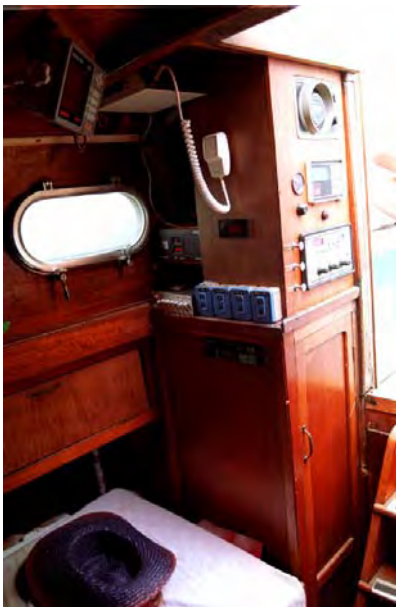
Cucina con ripiani rovinati  
Armadietti e gavoncini vari pieni di  
muffe e di compensati marciti

Quadro generale tutto rovinato  
Impianto distribuito su vari pannelli con  
giunte dei cavi e ossidazioni varie

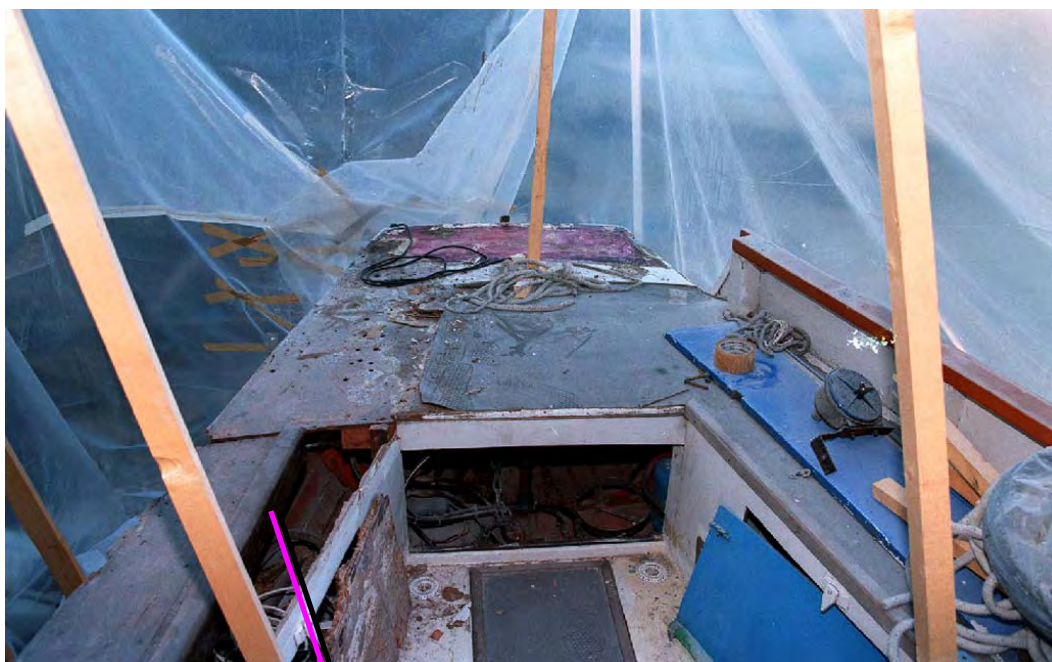
Sotto i sedili di compensato si scopre la struttura originale in mogano.

Fasciame, dormiente, controdormiente completamente marci.

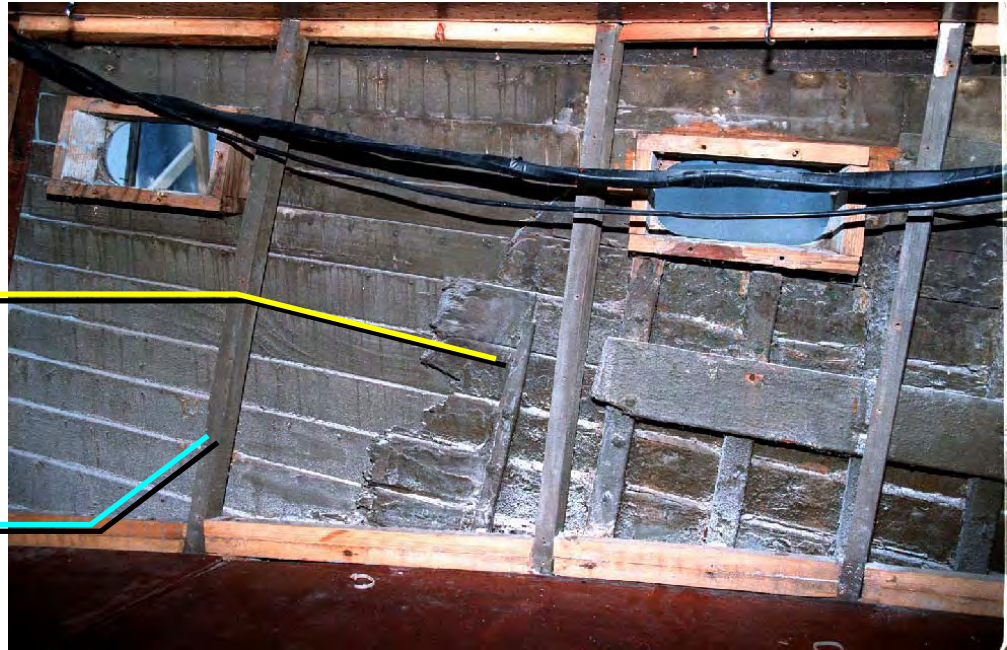
Antico scafo di legni con colori alternati quercia, mogano

Nuova prua con riporto di fasciame in mogano

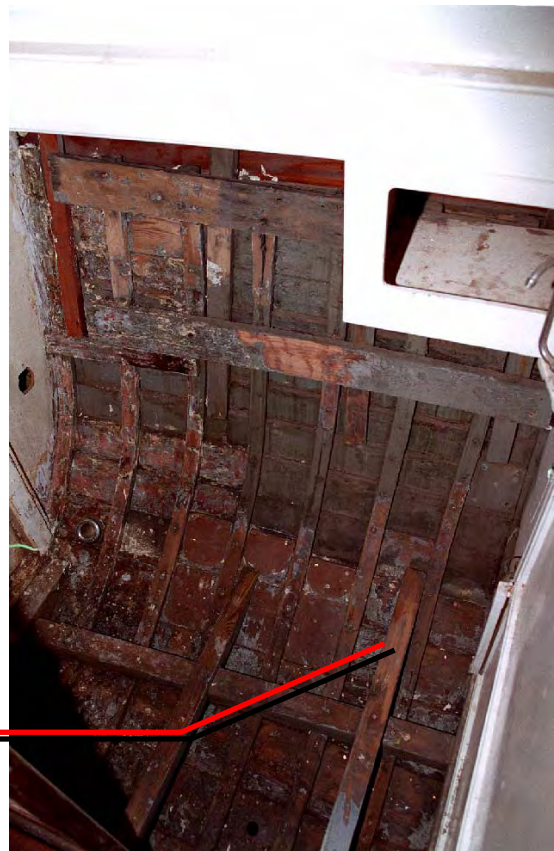
Bagnetto prima della sabbatura del fasciame interno, per togliere così tutte le muffe e le zone marce.
