# *Trilly Story:*

*La Vecchia Signora in CLINKER al deposito.....*

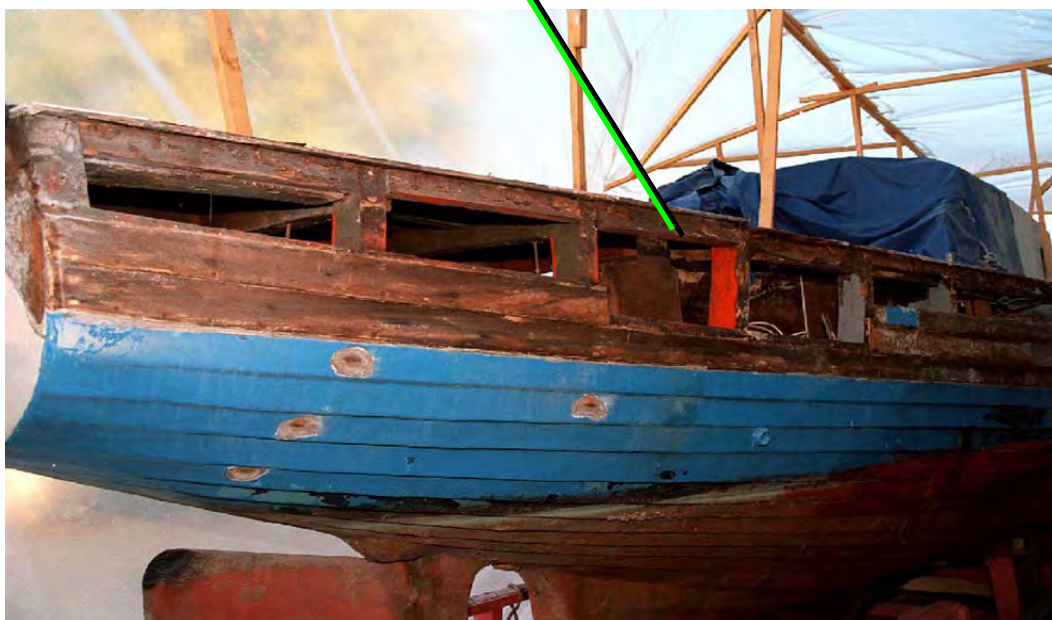
Sotto i sedili di compensato si scopre la struttura originale in mogano.

Fasciame, dormiente, controdormiente completamente marci.

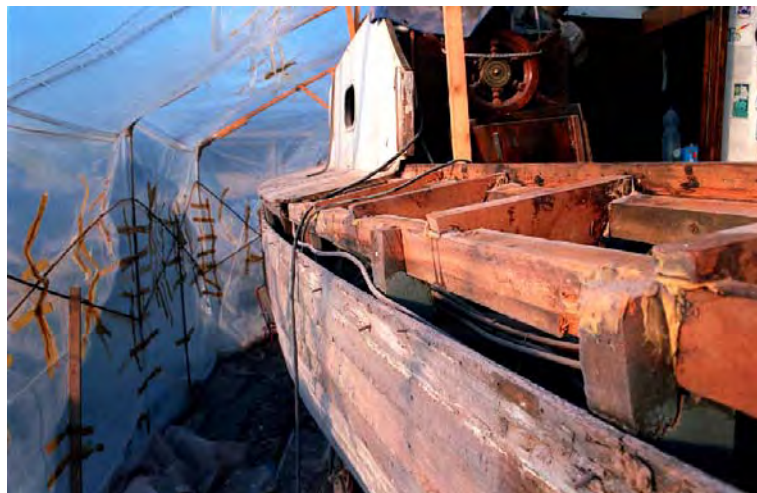
*Si inizia la ricostruzione o riparazione delle costole e dei dormienti rovinati*

*Per i dormienti, essendo gli originali in mogano 7x8 x1200, si è ritenuto più facile ricostruirli, in tecnica lamellare, unendo 4 o 5 listelli di mogano 1,5x8x400, e incollandoli con resina epossidica*
